**UNIVERSITA' DEGLI STUDI DI MILANO**

**INTERVENTI DI SISTEMAZIONE IDRAULICO-FORESTALE IN  
LOCALITA' MOLA (EDOLO, BRESCIA)**

Tesi di Laurea di:  
Davide Piroli  
Matr. n°798813

ANNO ACCADEMICO 2013 - 2014

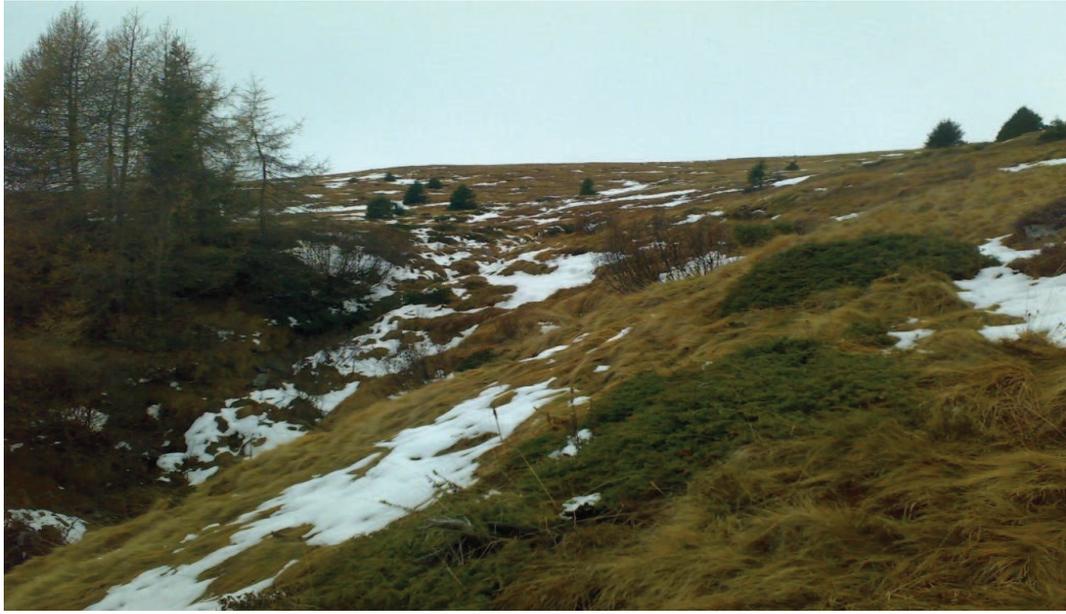
Nel corso degli ultimi anni le intense precipitazioni meteoriche che hanno caratterizzato il periodo tardo estivo-autunnale, associate alla pratica di un pascolo irrazionale a carico dell'area di incidenza delle sorgenti ha creato forti destabilizzazione degli strati superficiali del terreno (Figura 18, Figura 19).

**Figura 18** Zona delle sorgenti da cui ha inizio l'asta torrentizia e dove sono visibili evidenti fenomeni di erosione spondale.

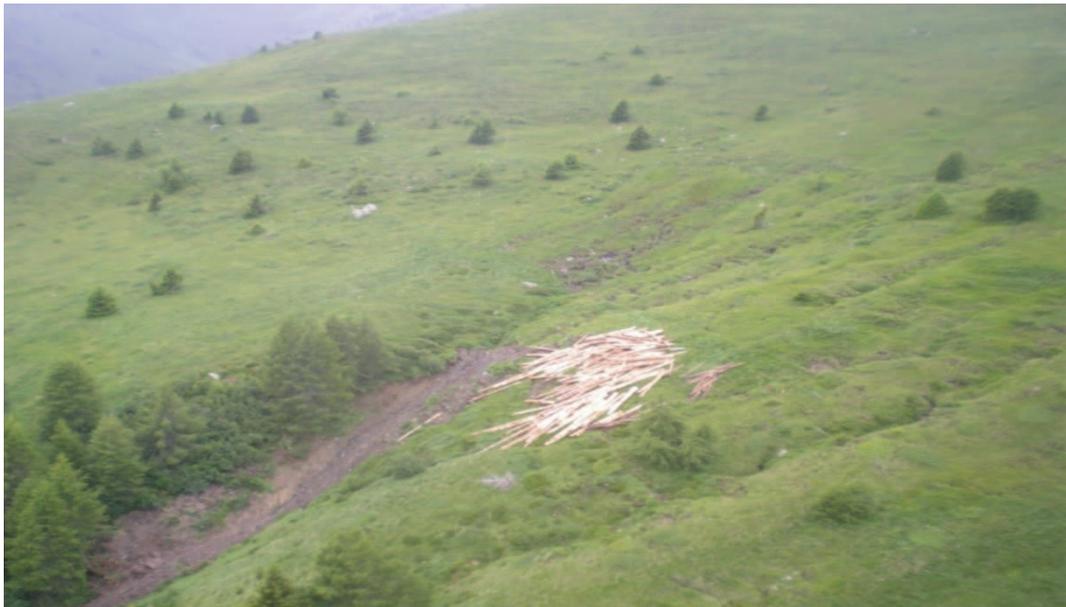
**Figura 19** Zona delle sorgenti a monte con evidenti segni di dissesto.

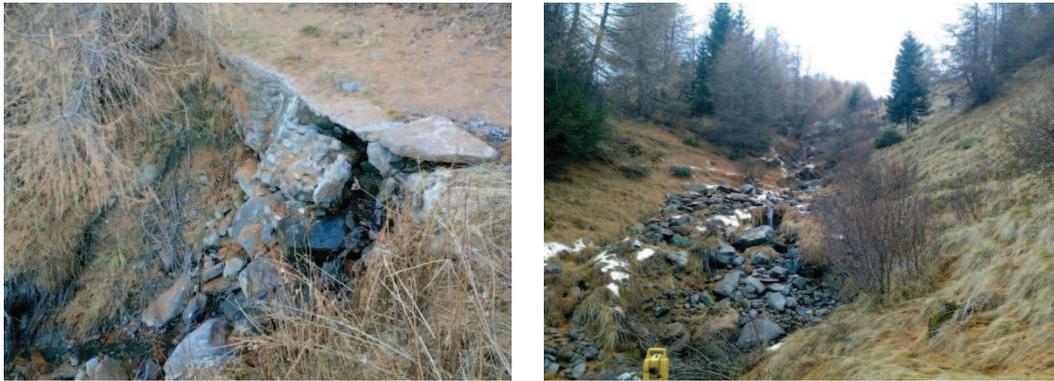
condotti al pascolo in ragione dell'eccessivo numero degli stessi ed al peso della tipologia monticata ha generato fessurazioni e rotture del cotico ancora presente creando vie preferenziali e concentrate di infiltrazione del deflusso superficiale negli strati inferiori (Figura 20).

**Figura 20 Danneggiamento dell'attraversamento stradale ed accumulo di materiale a monte.**

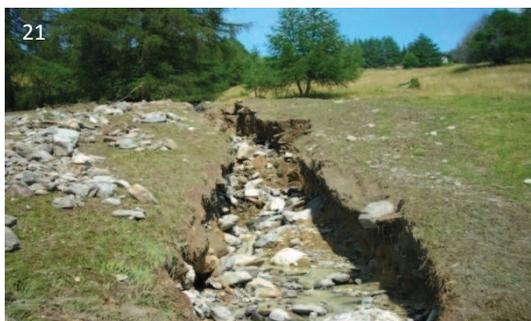
**Figura 21 Erosione di fondo e sponde della sezione idraulica. Figura 22 Fuoriuscita del materiale e danneggiamento di alcuni fabbricati.**

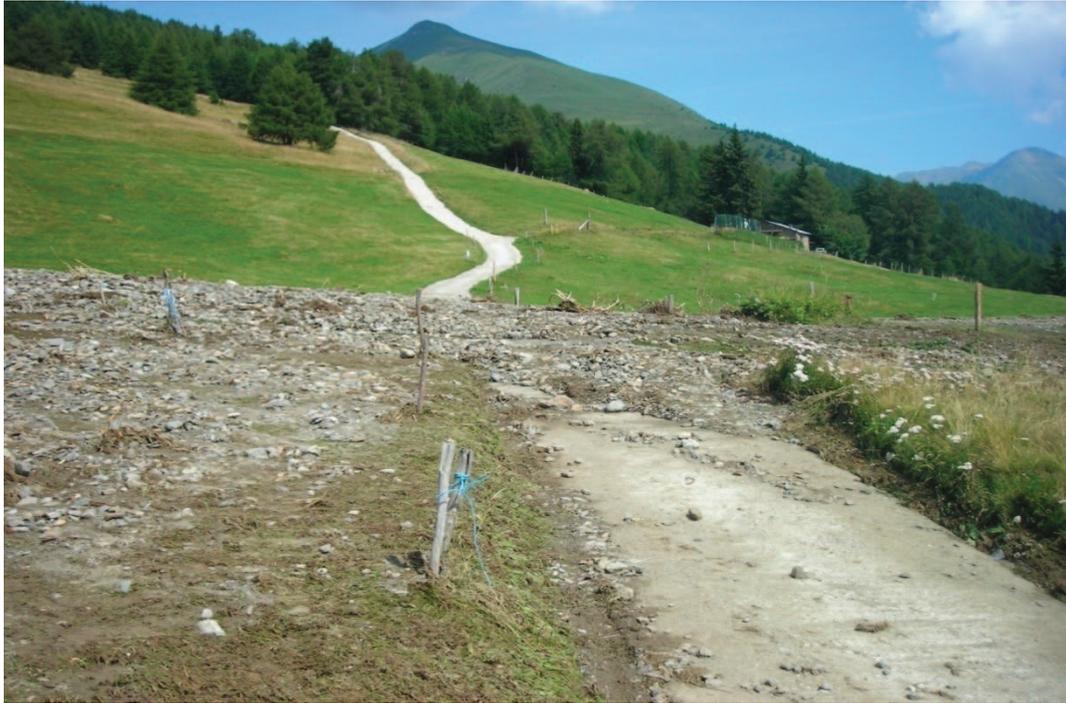
Tutti questi fattori associati alle precipitazioni che hanno caratterizzato il periodo tardo estivo dell'anno 2006, hanno generato la movimentazione di materiale solido nella porzione alta dell'asta torrentizia che scorrendo verso valle ha lentamente intaccato il fondo e le sponde dell'alveo (Figura 21), aumentando il volume del materiale trasportato fino a generare una vera e propria colata detritica che in prossimità di Baite Mola ha generato il sovralluvionamento della sezione idraulica con fuoriuscita di materiale che ha danneggiato fabbricati ( Figura 22) ed interrotto la viabilità agro-silvo-pastorale (Figura 23).

**Figura 23 Interruzione della viabilità agro-silvo-pastorale.**

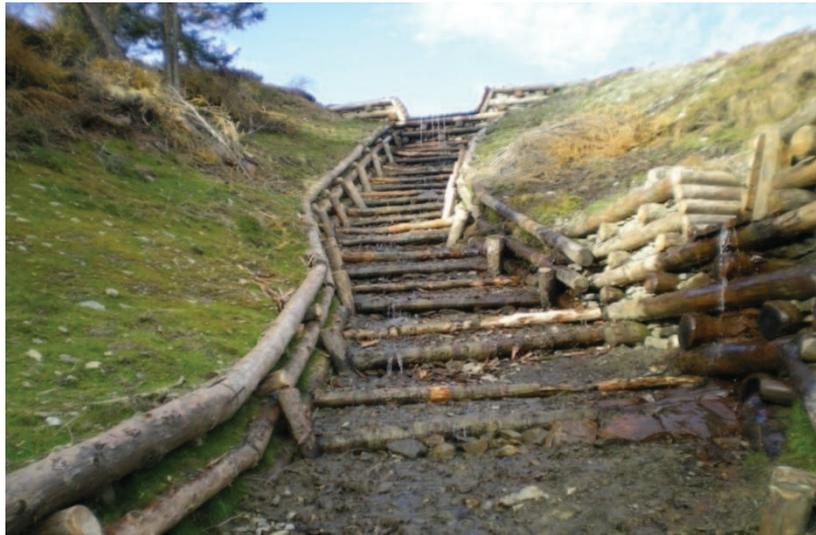
**Figura 24 Particolare del canale realizzato a monte dell'intervento.**

Nella parte più a monte dell'intervento è stato realizzato un canale in legname di larice e pietrame a basso impatto ambientale (Figura 24) con la funzione di concentrare le venute idriche all'interno dell'alveo oggetto di sistemazione evitando così l'innescò di generalizzati fenomeni erosivi.

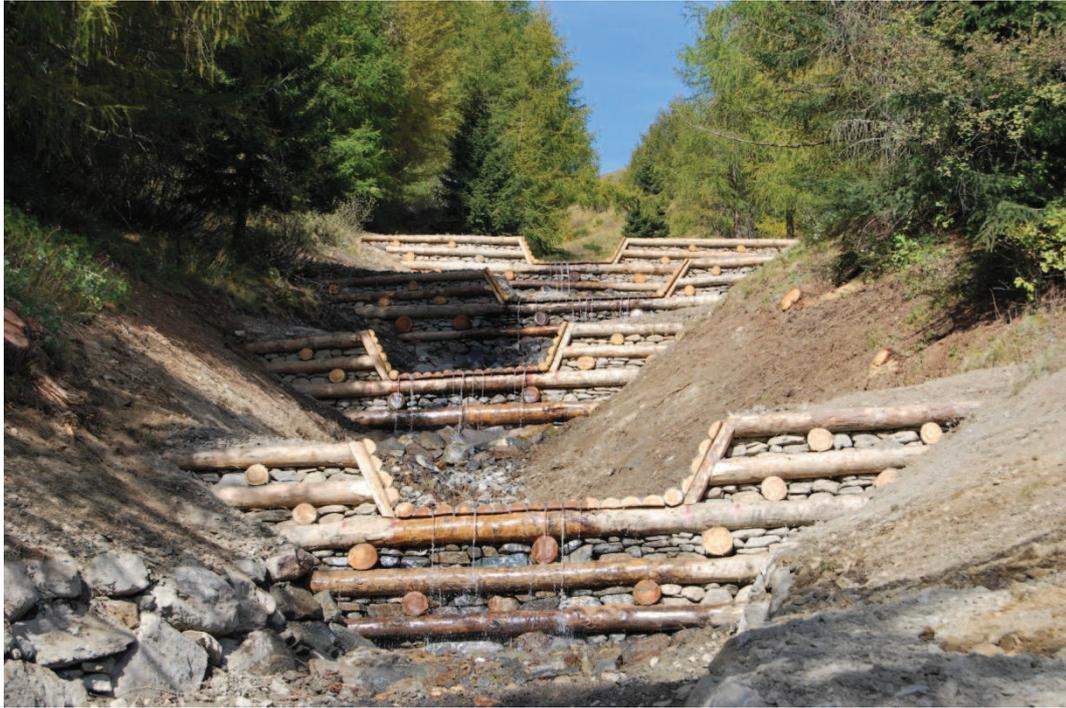
**Figura 25 Serie di briglie in legname e pietrame realizzate nell'asta torrentizia.**

Nella parte subito sottostante sono poi state realizzate una serie di ventinove briglie, (Figura 25) sempre utilizzando lo stesso materiale, ovvero, legname di larice scortecciato con diametro variabile da venticinque a quaranta centimetri e pietrame locale per favorire un basso impatto ambientale, con finalità di realizzare opere di sostegno che oltre a rimodellare la pendenza dell'alveo creando salti e rallentamenti al deflusso, svolgeranno un' importante funzione di contenimento all'erosione del fondo del torrente preservando da eventuali destabilizzazioni per mancanza di sostegno basale.

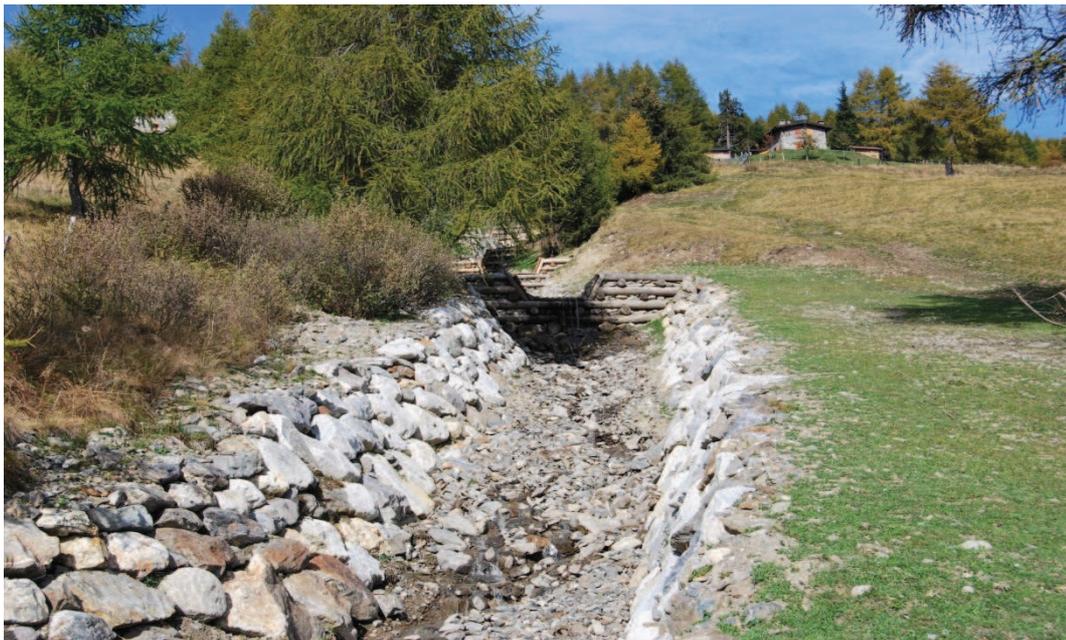
**Figura 26 Scogliere in massi ciclopici a protezione delle sponde.**

Inoltre nei tratti di alveo in cui i precedenti eventi di trasporto solido hanno eroso le sponde e sono evidenti i fenomeni di destabilizzazione, sono state realizzate scogliere con massi ciclopici con funzione di protezione spondale in quei tratti maggiormente danneggiati (Figura 26).

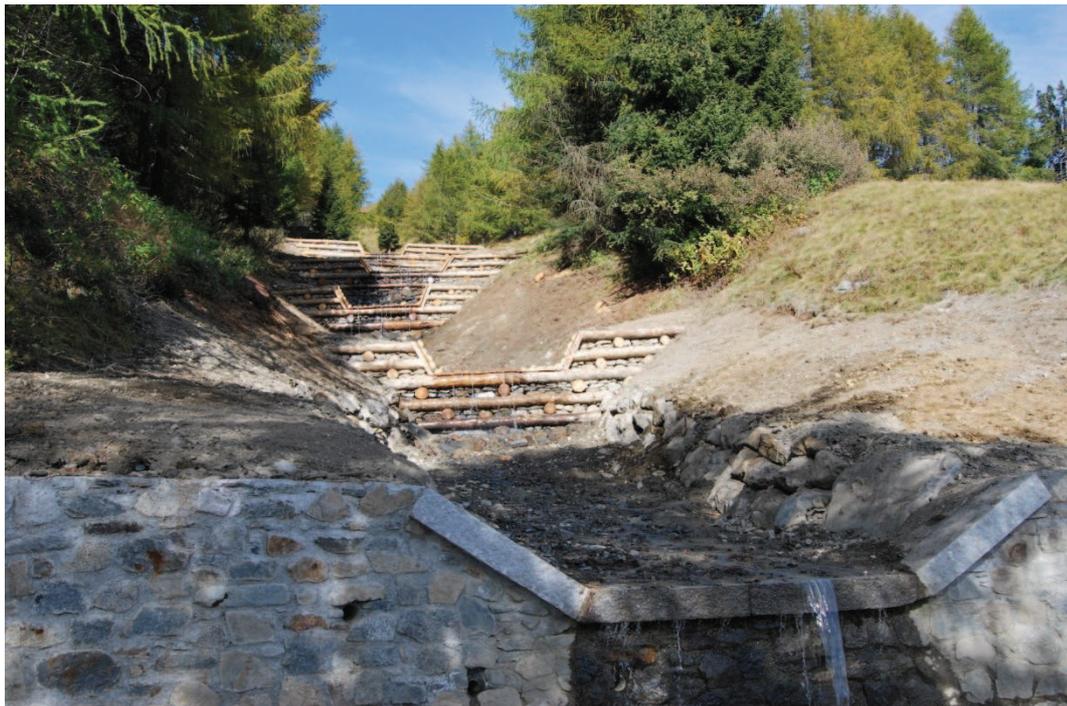
**Figura 27 Particolare della briglie in muratura con gaveta rivestita da lastre in pietra.**

Inoltre in prossimità dei due attraversamenti stradali sono stati realizzati cunettoni in pietrame posato su un letto di malta con inserimento di un foglio di rete elettrosaldata per aumentarne la resistenza, muri di sostegno e briglie realizzate con pietra a faccia vista nella parte a valle mentre nella parte a monte è stato posato un doppio strato di rete elettrosaldata che è stato annegato nella malta man mano che si procedeva con l'elevazione del muro, mentre la gaveta è stata rivestita da lastre di pietra per ridurre i pericoli di rottura della muratura ad opera della portata solida, ed al fine di realizzare strutture idonee dal punto di vista statico ma con un contenuto impatto ambientale minimizzando la vista del calcestruzzo (Figura 27).

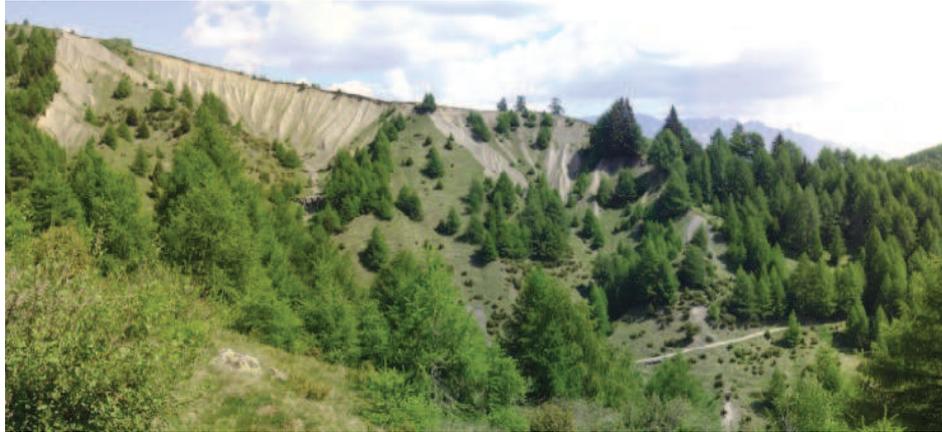
Nel caso in esame, la presenza di alcuni affioramenti rocciosi e la realizzazione di alcune grosse briglie hanno determinato il rallentamento dell'erosione di fondo nel settore mediano dell'impluvio principale. Tali opere sono state realizzate anche per contribuire a difendere la pista forestale che si snoda più a valle dal periodico alluvionamento di materiale prodotto dall'erosione spondale.

Figura 30 Panoramica delle aree in dissesto.

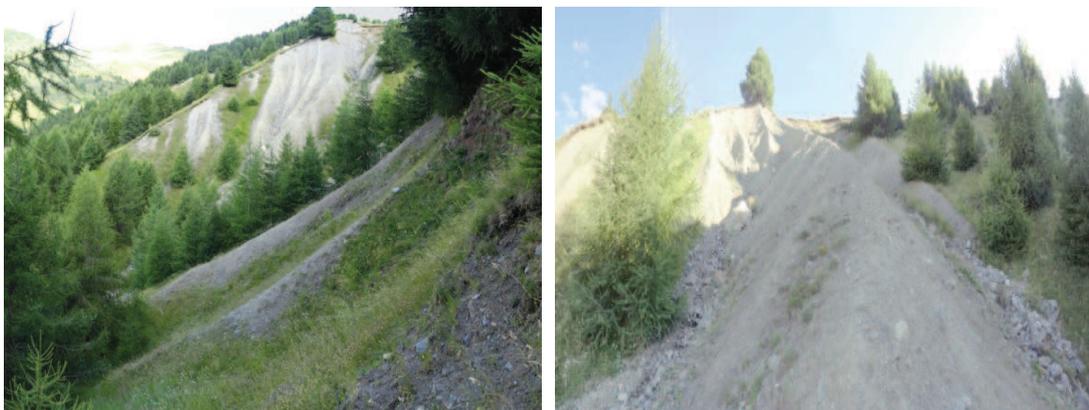
La porzione superiore, viceversa, è caratterizzata da acclività molto sostenute e da fenomeni di erosione particolarmente attivi, tali da determinare il progressivo arretramento del ciglio di erosione (Figura 33)

**Figura 33 Particolari di fenomeni erosivi particolarmente attivi (foto n°2-3 rif fig 31)**

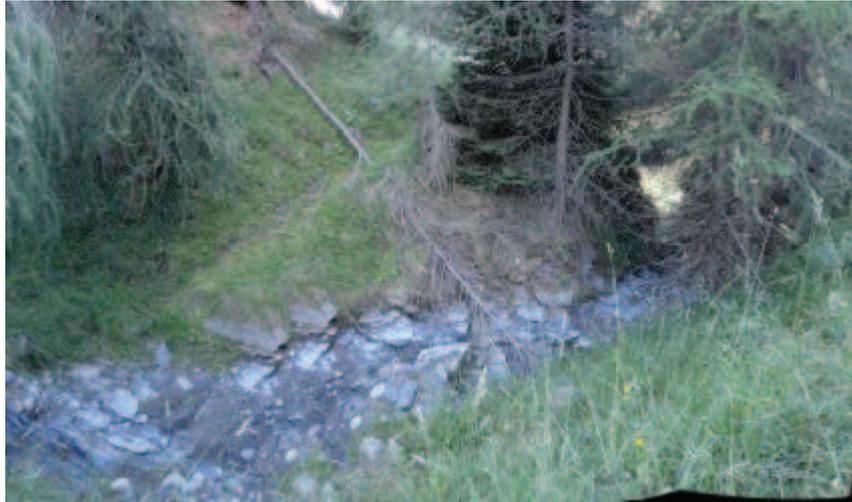
L'impluvio centrale è il più esteso dei tre considerati, il torrente che lo solca nel mezzo tracciando un'ampia curva verso Ovest, risulta leggermente sospeso rispetto al torrente recettore (torrente Val di Sacco); in questa parte terminale vi è un affioramento roccioso molto evidente,(Figura 34) da scaturire la maggior acclività di questo impluvio rispetto a quello precedentemente descritto, questa maggiore acclività ha portato a dar luogo ad un modesto fenomeno erosivo spondale che si prevede di tamponare con un piccolo tratto di scogliera.

Figura 34 Affioramento roccioso inciso dal rio stesso (foto n°8 rif fig 31).

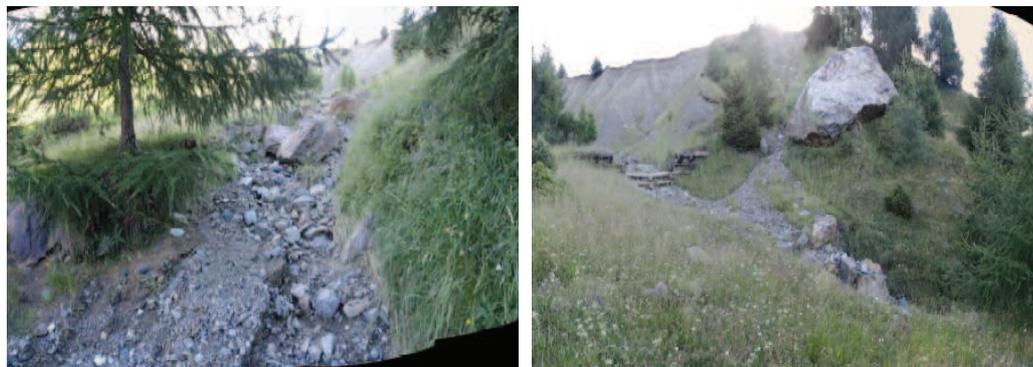
Figura 35 Particolare del grosso monolite e dei detriti trasportati dal rio (foto n°14-15 rif fig 31).

A causa di queste problematiche, e vista l'importanza dell'opera per la stabilizzazione del fondo dell'impluvio, sarà opportuno, come intervento di consolidamento, la realizzazione di una nuova briglia poco più a monte, precisamente alla confluenza del solco erosivo, in tale settore, in particolari condizioni, il torrente acquisisce energie relativamente sostenute e tende ad erodere i materiali detritici da lui stesso depositi (Figura 35).

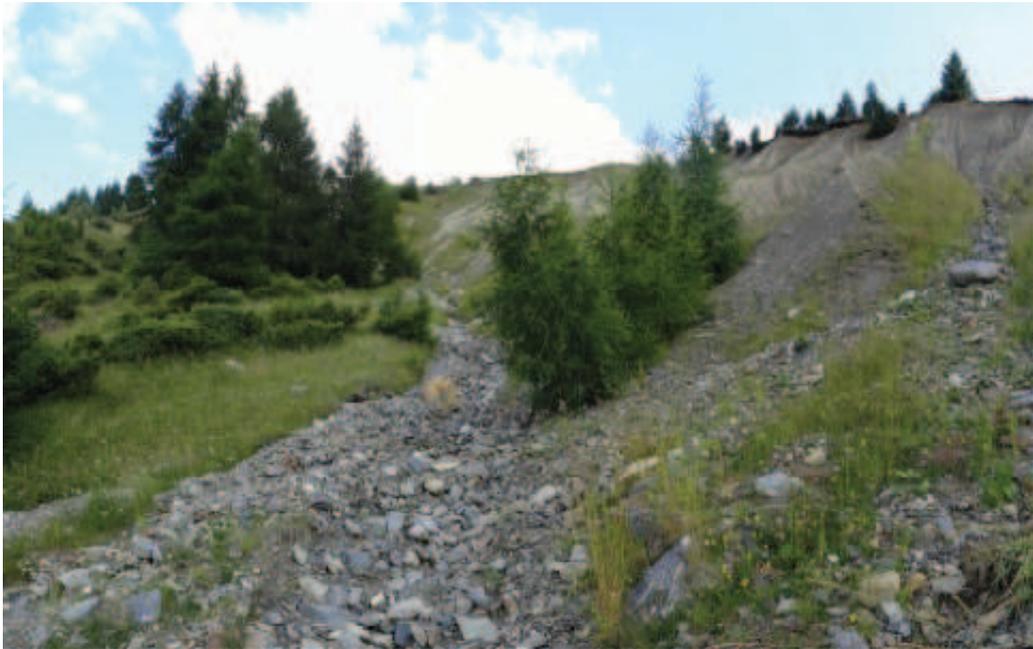
**Figura 36** Punto in cui l'impluvio si suddivide in due solchi (foto n°12 rif fig 31).

Quello principale piega a sinistra ed è stato oggetto di riprofilatura; quello di destra non mostrava segni erosivi particolarmente accentuati, ma poiché è possibile che, a seguito della regolarizzazione dei pendii sovrastanti, in concomitanza di eventi intensi vi si concentri una quantità di acqua superiore a quella che vi scorre attualmente, sarà opportuno realizzare due salti di fondo (Figura 36).

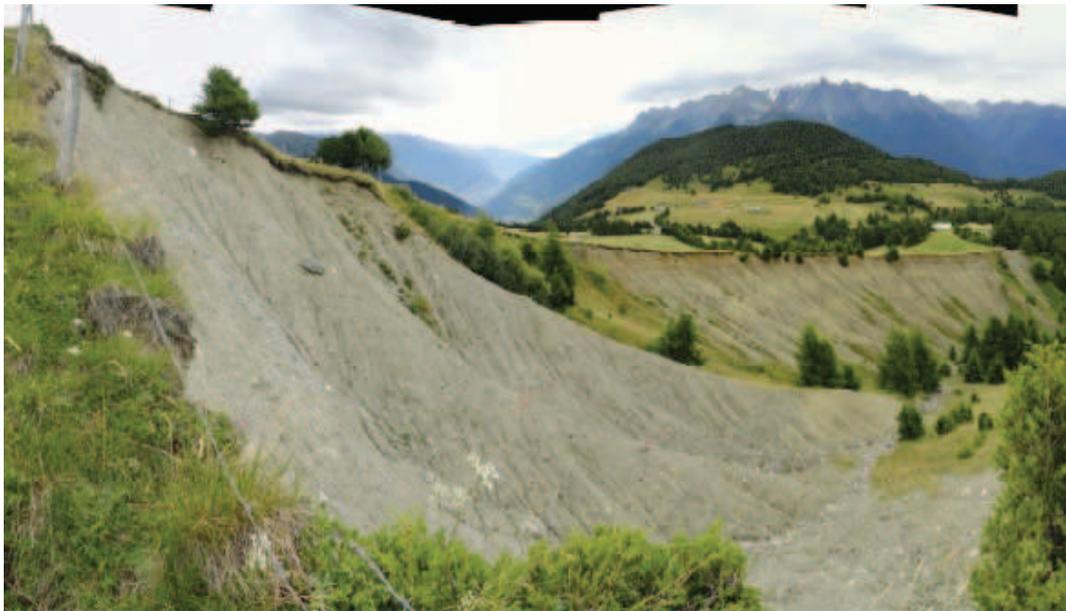
**Figura 37** Panoramica delle pendenze particolarmente importanti e delle zone maggiormente in dissesto (foto n°18 rif fig 31).

con geostuoia in fibra naturale e rete metallica a doppia torsione lungo il versante in destra orografica e successiva idrosemina per ridurre i tempi di formazione di un nuovo cotico erboso protettivo. Anche lungo il versante in sinistra orografica,(Figura 37), che verrà precedentemente regolarizzato, sarà eseguito lo stesso intervento di consolidamento, mediante la posa di geostuoia in juta con maglia 1 x 1,5 cm, e successiva idrosemina di miscuglio erbaceo.

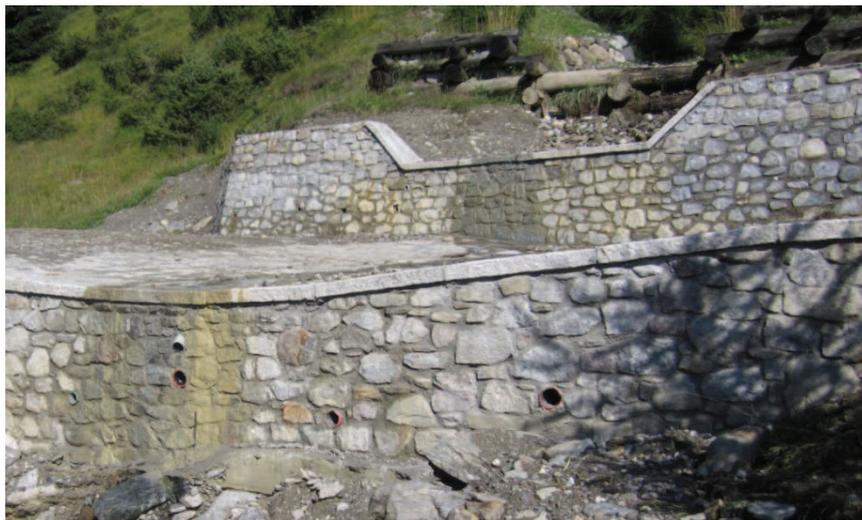
**Figura 38 Briglie e cunettone in calcestruzzo e pietrame a vista.**

Lungo la strada Mola – Lagazzuolo sono precedentemente stati realizzati due cunettoni in selciato posato su un letto di malta per permettere l'attraversamento della sede stradale delle acque allontanate dall'area in corso di sistemazione, inoltre sono state parzialmente demolite delle murature presenti lungo la stessa strada agro – silvo – pastorale per la realizzazione di una gaveta a "corda molle" e le murature esistenti sono state successivamente rivestite con pietrame locale faccia a vista e malta, al fine di realizzare strutture idonee dal punto di vista statico ma con un contenuto impatto ambientale minimizzando la vista del calcestruzzo (Figura 38).

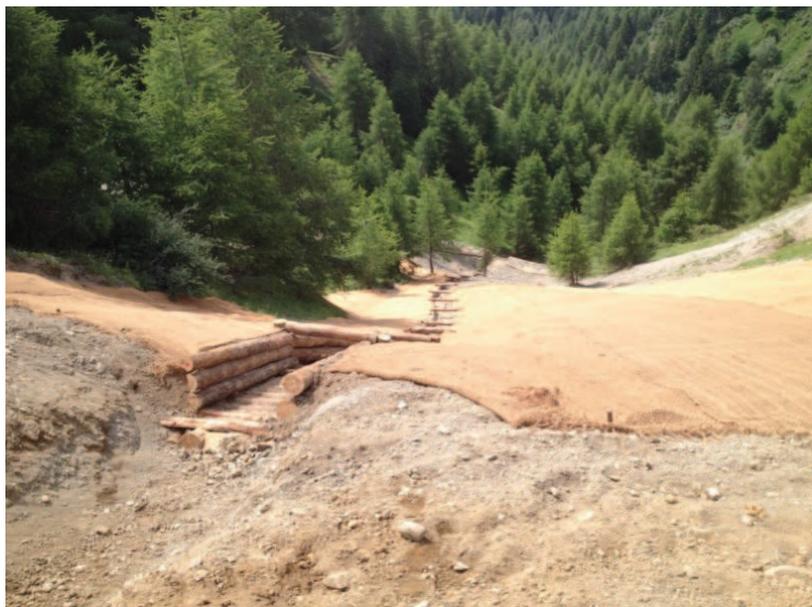
**Figura 48 Canale in legname e reti in biotessile.**

Al suddetto canale è stata fatta confluire inoltre la trincea drenante realizzata con pannelli tipo “gabbiodren”, che corre lungo tutto il ciglio di frana per una lunghezza complessiva di 200 metri, con la funzione di intercettazione dei deflussi sub superficiali ed allontanarli dall’area oggetto di sistemazione in modo tale che non vadano più a scaturire un nuovo dissesto, ma vengano allontanati correttamente attraverso il canale in legname precedentemente realizzato (Figura 48).
