**UNIVERSITA' DEGLI STUDI DI MILANO**

**INTERVENTI DI SISTEMAZIONE IDRAULICO-FORESTALE IN  
LOCALITA' MOLA (EDOLO, BRESCIA)**

Tesi di Laurea di:  
Davide Piroli  
Matr. n°798813

ANNO ACCADEMICO 2013 - 2014

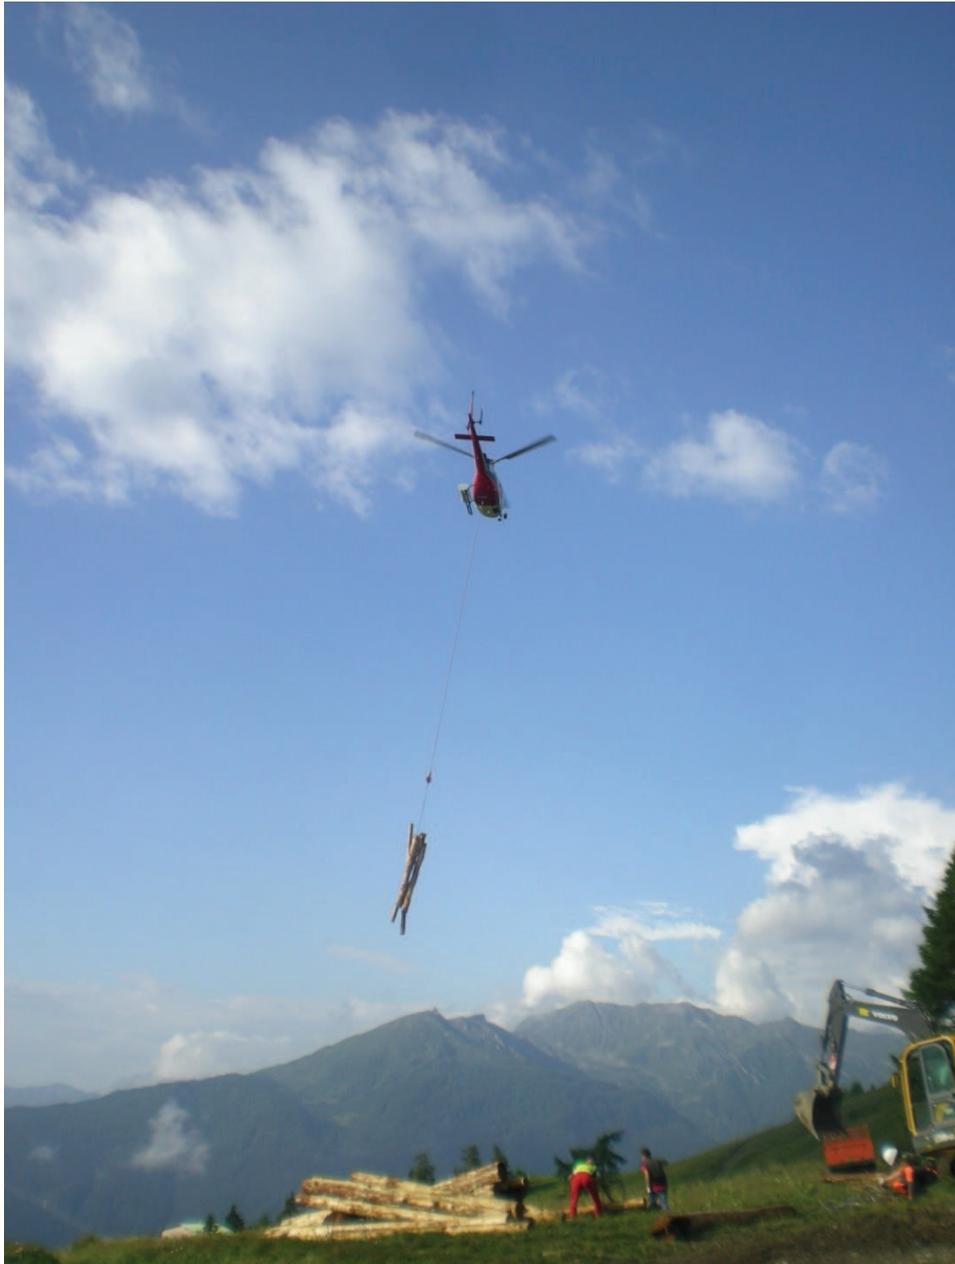
**Figura 28 Impiego dell'elicottero per approvvigionamento del legname al cantiere nelle zone non accessibili da autocarri.**

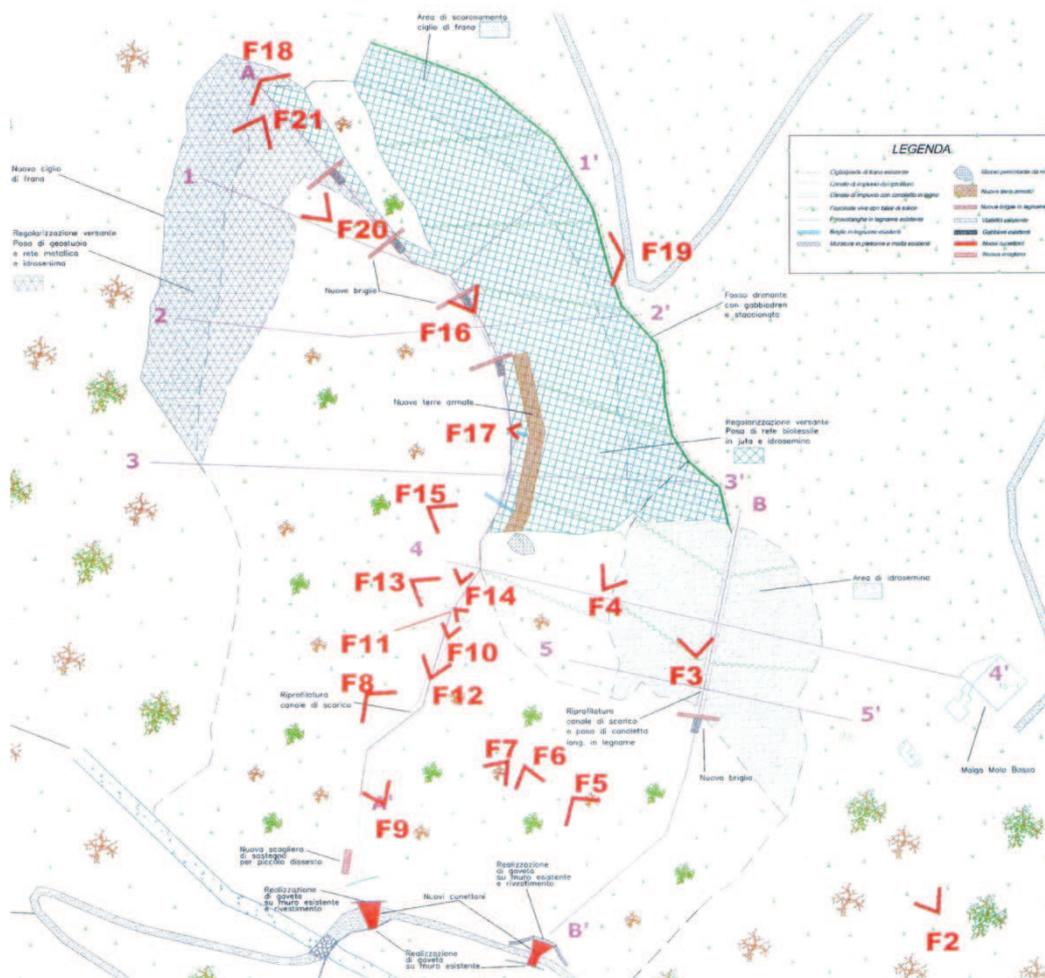
Figura 31 Carta indicante l'ubicazione delle opere previste con indicati i punti fotografici.

L'area di intervento può essere suddivisa in tre settori, corrispondenti grosso modo a tre impluvi principali ai quali fanno capo altrettante nicchie di erosione (Figura 31).

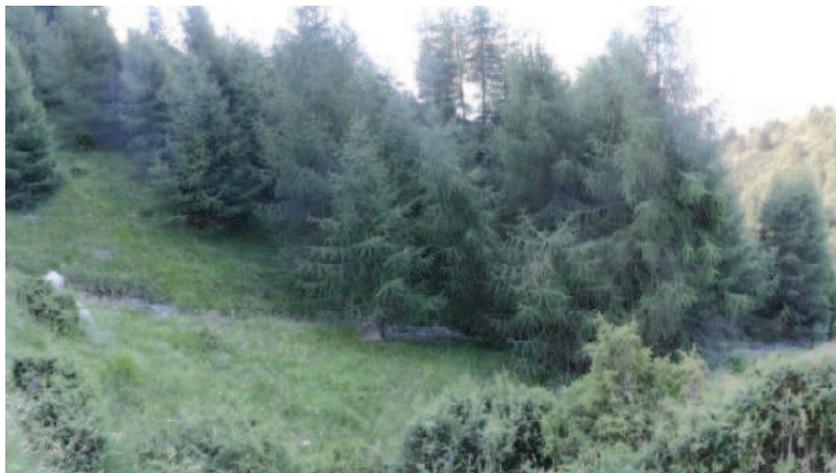
Il bacino più meridionale è caratterizzato nella porzione inferiore da pendici con acclività medie modeste e quasi completamente colonizzate dalla vegetazione, ove non si riscontrano fenomeni di dissesto significativi (Figura 32-foto n°5 rif fig 31), se non all'intersezione del solco erosivo principale con la strada Mola – Lagazzuolo, periodicamente inondata sia dal flusso di esondazione che dai materiali trascinati in concomitanza di eventi meteo intensi.

**Figura 32 Bacino meridionale ormai completamente colonizzato.**

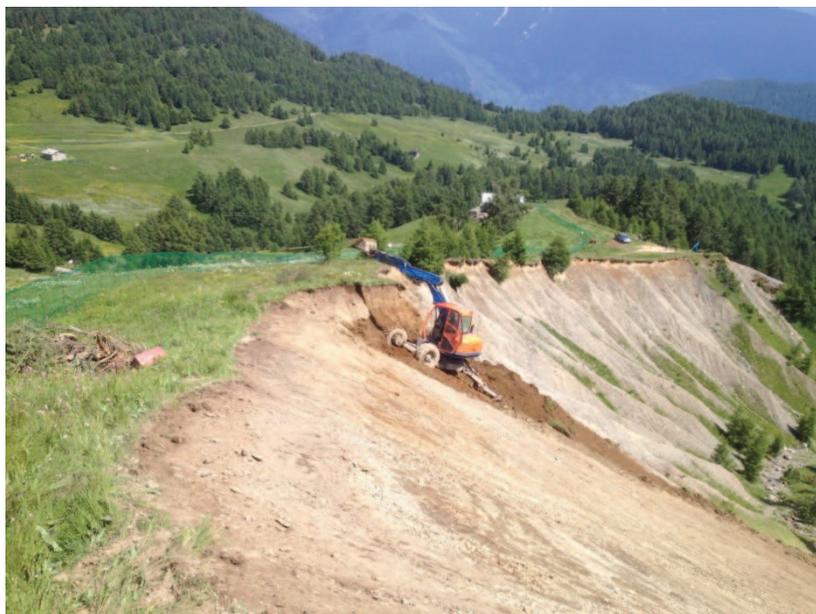
Il cantiere è stato iniziato alla fine del mese di Aprile del 2014; si è iniziato con la regolarizzazione del versante e contemporaneo scoronamento del ciglio di frana con l'ausilio di escavatore tipo "ragno" (Figura 39).

Figura 39 Escavatore tipo "ragno" in azione.

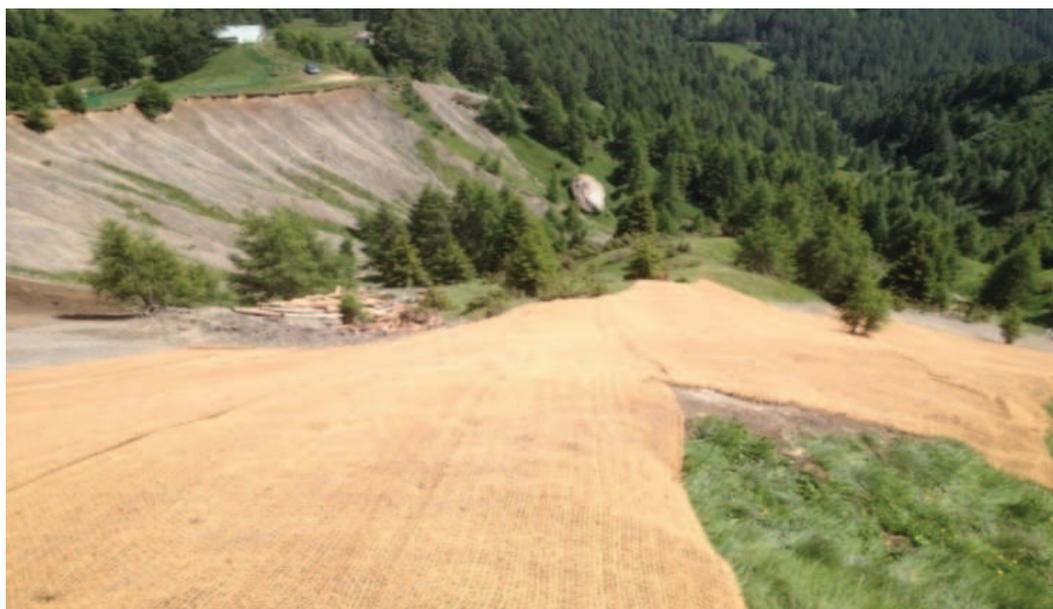
Figura 40 Posa della rete biotessile in juta.

Successivamente è stata stabilizzata la nicchia di frana più modesta, uniformando la superficie, e protezione del terreno con posa di rete biotessile ed idrosemina (Figura 40).

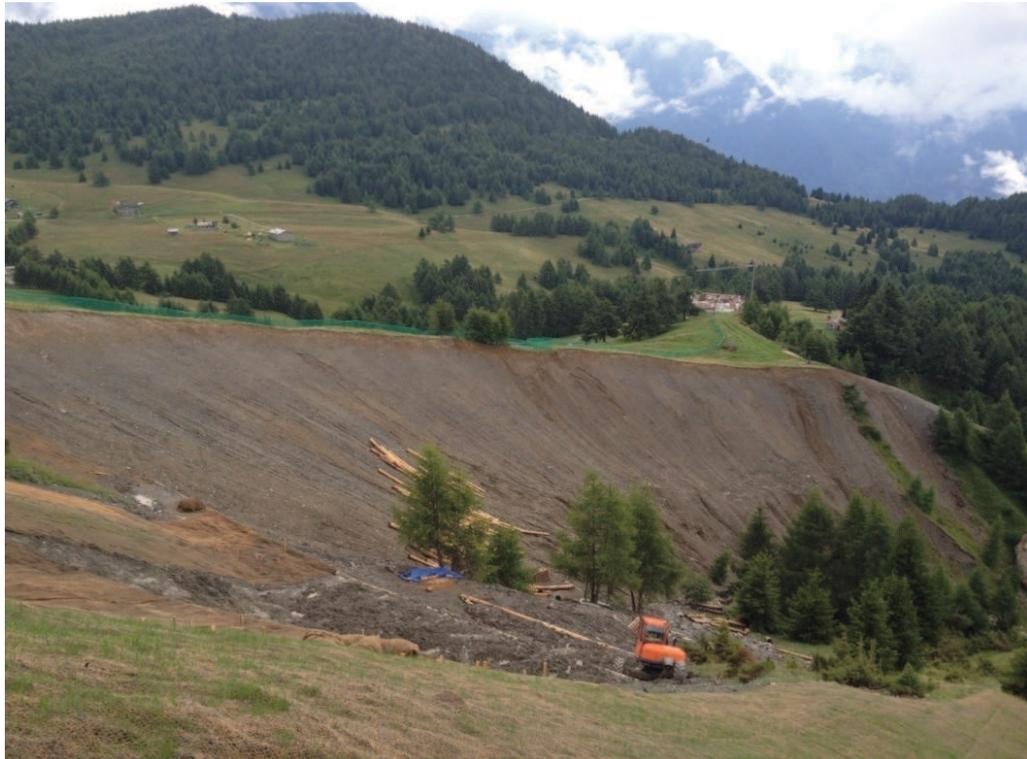
**Figura 41** Versante su cui sono state realizzate le palificate.

Da subito si è visto che le opere com'erano state progettate non avrebbero svolto la funzione per cui erano state ideate, per questi motivi è stato necessario redigere una variante in corso d'opera, (vedi allegato), anziché le originarie cinque briglie, ne sono state realizzate otto, sempre in legname di larice, ed inoltre è stato necessario realizzare otto palificate a doppia parete in legname di varie lunghezze ed altezze, quella più importante è lunga venti metri ed alta due, poiché nella parte sommitale dell'intervento sono affiorate delle sorgenti d'acqua che rendevano il terreno molto instabile e realizzando in quest'area cinque palificate si è cercato di diminuire la pendenza del versante con una sistemazione a gradoni (Figura 41) evitando così che il terreno stabilizzato potesse scivolare nuovamente a valle scaturendo così un nuovo dissesto (Figura 42).

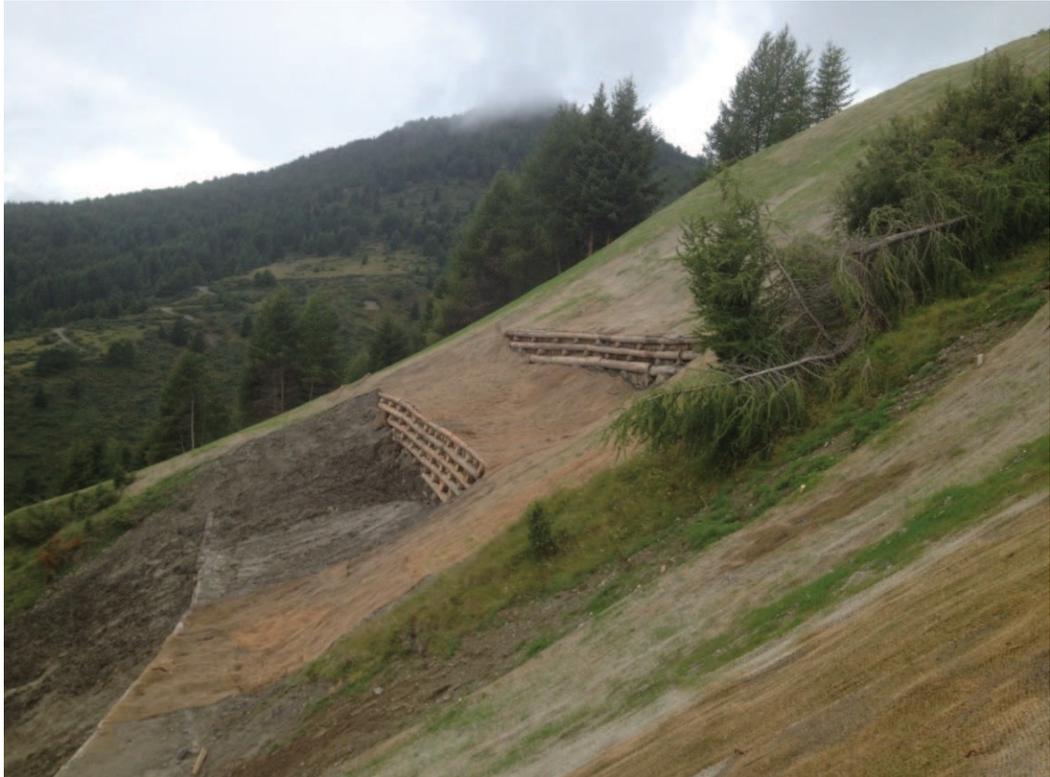
**Figura 42** Zona in cui sono emerse le sorgenti e si è dovuti intervenire con ordini di palificate.

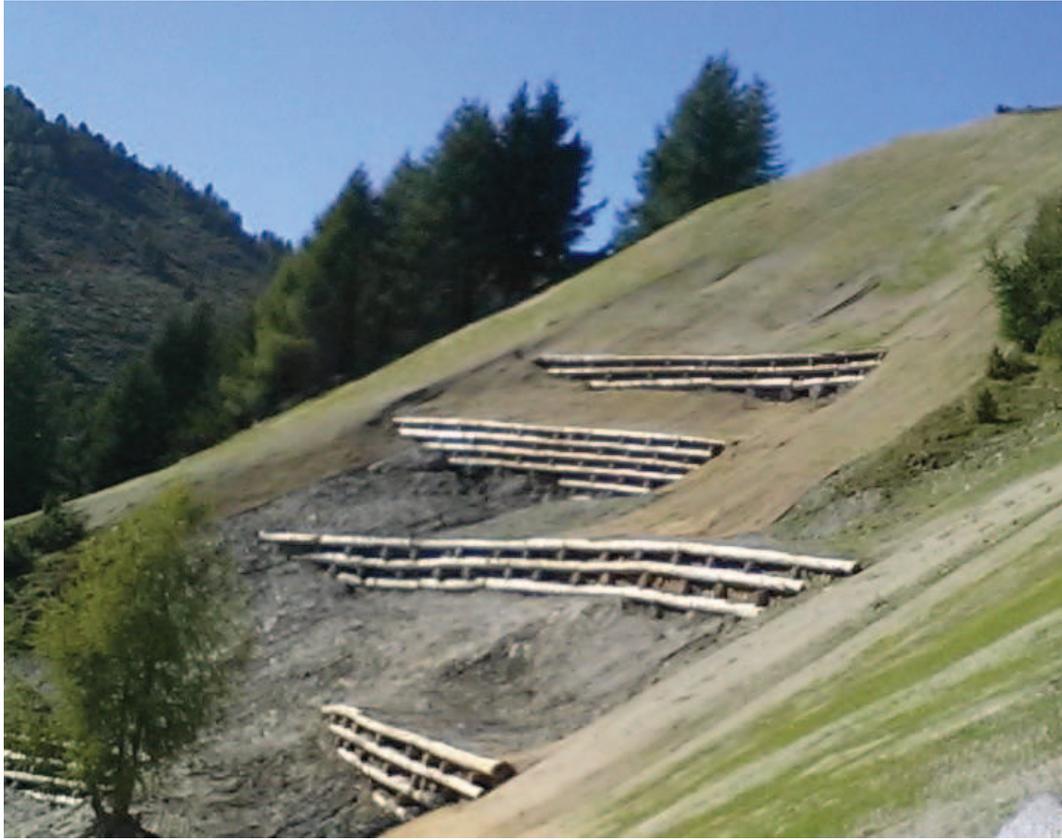
**Figura 43 Palificate in successione per ottenere una sistemazione a gradoni.**

E' stato necessario fissare la quota di fondo dell'impluvio (Figura 43) con quattro nuove briglie in successione per creare dei salti di fondo, vista la notevole acclività dell'alveo del torrente.

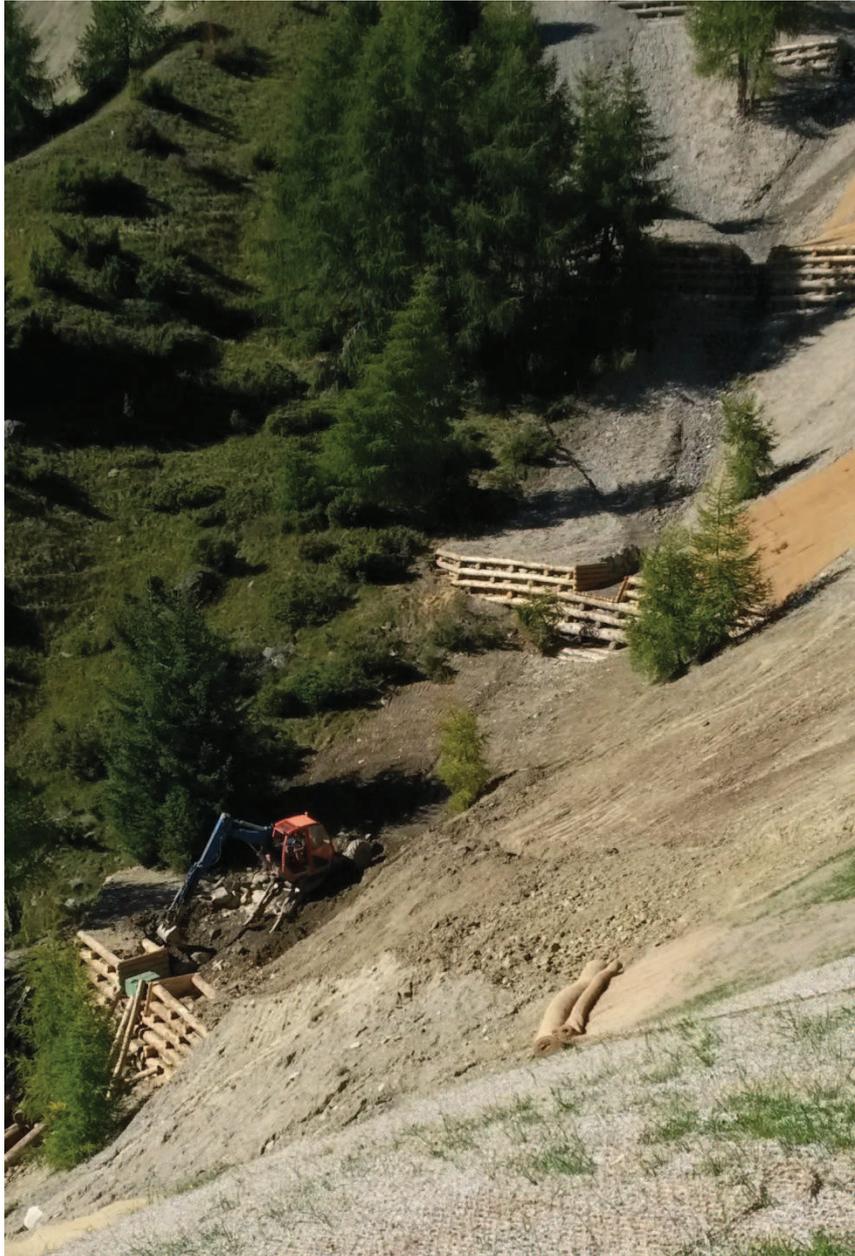
Poco più a valle nel tratto spondale maggiormente soggetto all'azione erosiva del rio era prevista la realizzazione di nuove terre armate, ma in corso d'opera si è visto che con la tipologia di sedimento presente non permetteva una buona riuscita dell'intervento poiché non sarebbe stato possibile stabilizzare il sedimento a monte delle terre armate, per questi motivi anziché le suddette opere, sono state realizzate tre briglie di grandi dimensioni in modo tale da riuscire a stabilizzare completamente il versante (Figura 44).

**Figura 44 Tre briglie principali di cui una in costruzione.**

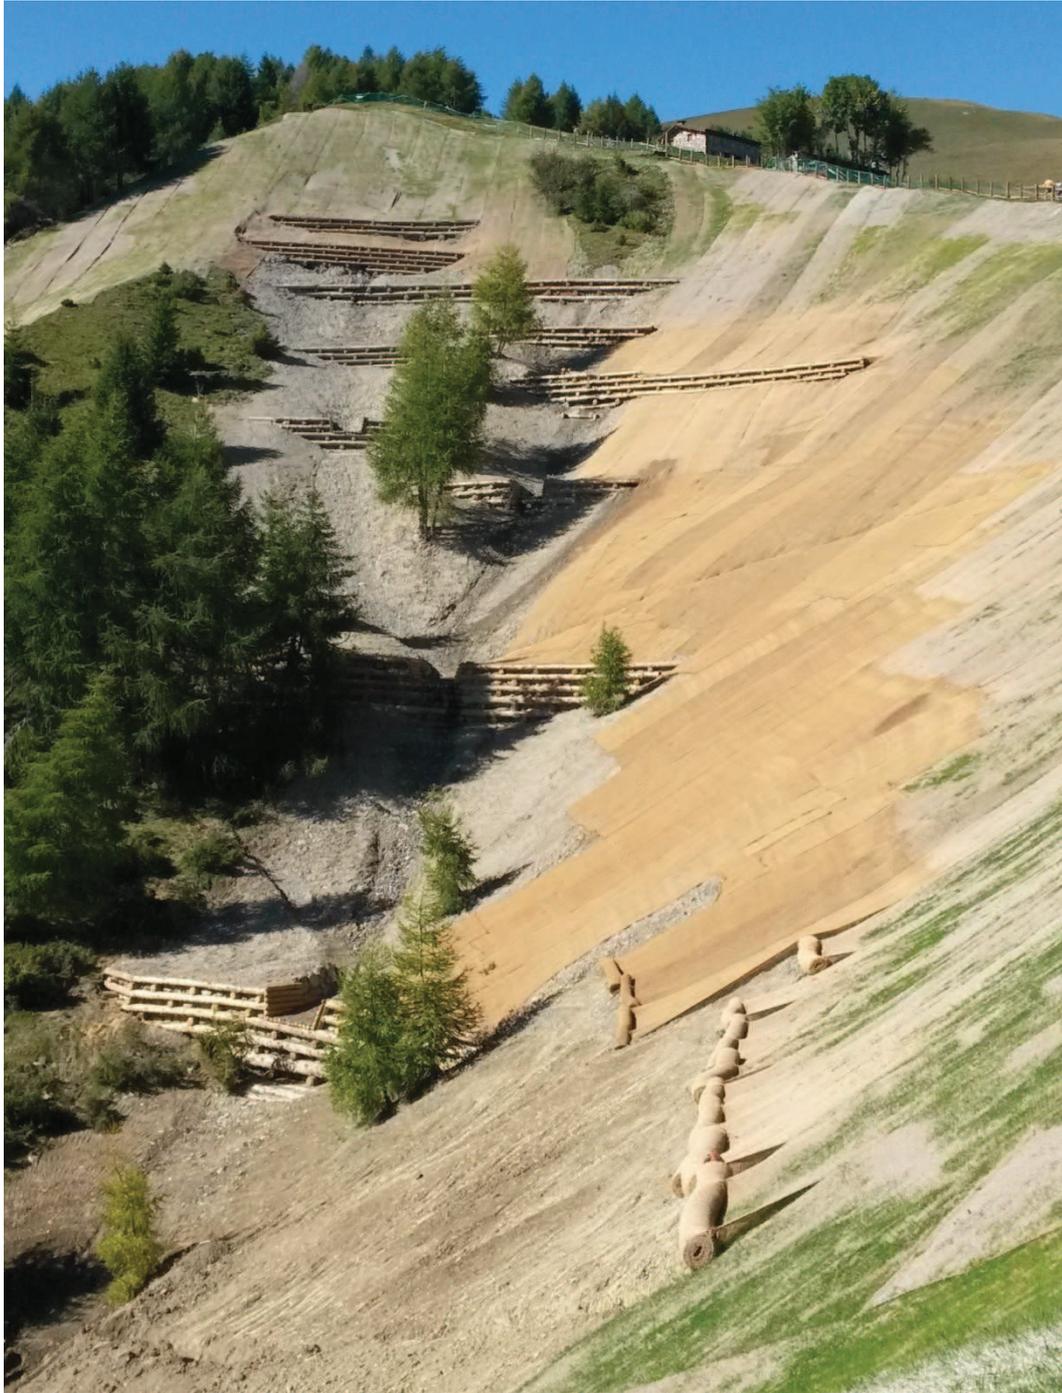
**Figura 45** Visione d'insieme della sistemazione con briglie e palificate.

Tutta la superficie oggetto di intervento è stata successivamente protetta da rete biotessile in juta, ed idroseminata con miscuglio erboso; evitando la messa in opera di fascinate precedentemente previste per il convogliamento delle acque verso le briglie, poiché le nuove opere svolgono già autonomamente questa funzione (Figura 45).

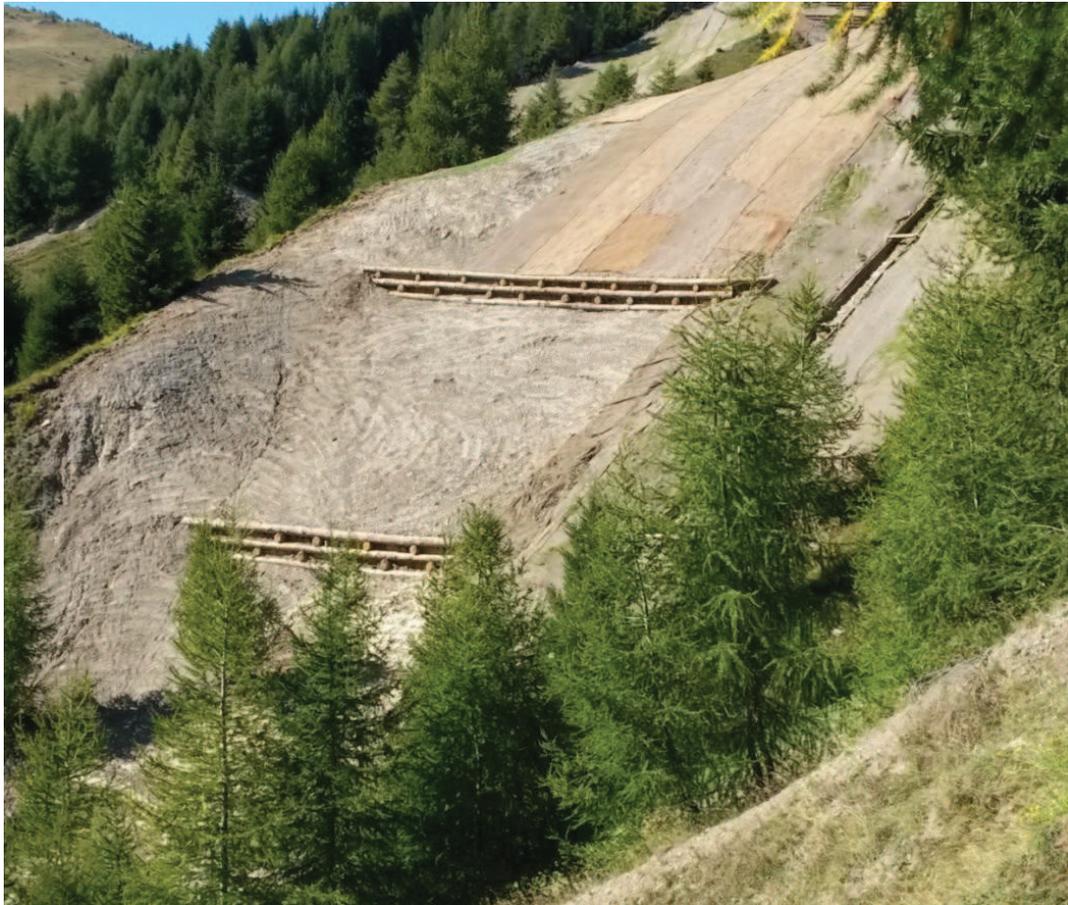
L'impluvio più meridionale è caratterizzato da acclività molto sostenute e da fenomeni di erosione particolarmente attivi, a seguito di tale dinamica morfologica sono state realizzate due palificate in legname in sinistra orografica (Figura 46), è stato anche opportuno realizzare un canale di scarico centrale in legname (Figura 47) e nella parte terminale una briglia

**Figura 46 Particolare delle due palificate in sinistra orografica.**

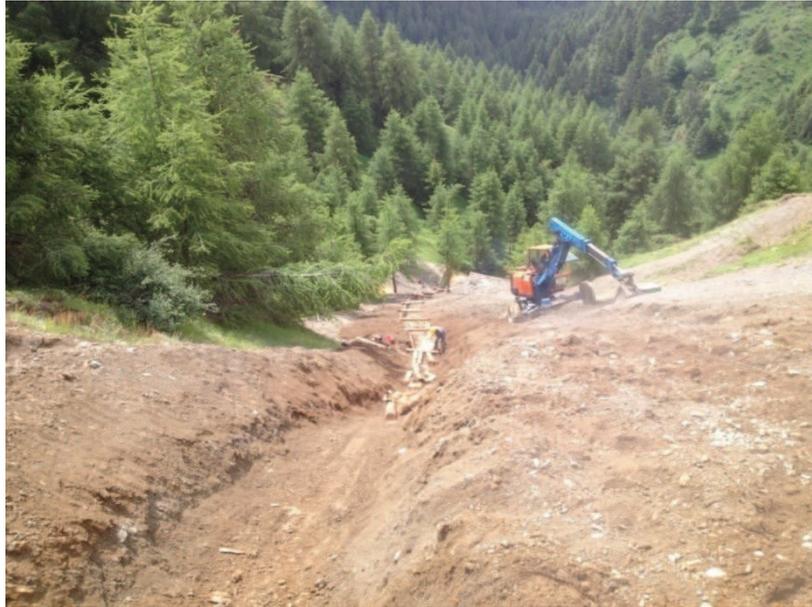
In fase progettuale si pensava di risolvere il dissesto realizzando una briglia a metà versante diminuendone così l'acclività. In fase operativa, però, ci si è resi conto che quest'opera non era sufficiente a stabilizzare l'intera porzione di versante.

**Figura 47 Realizzazione del canale in legname.**

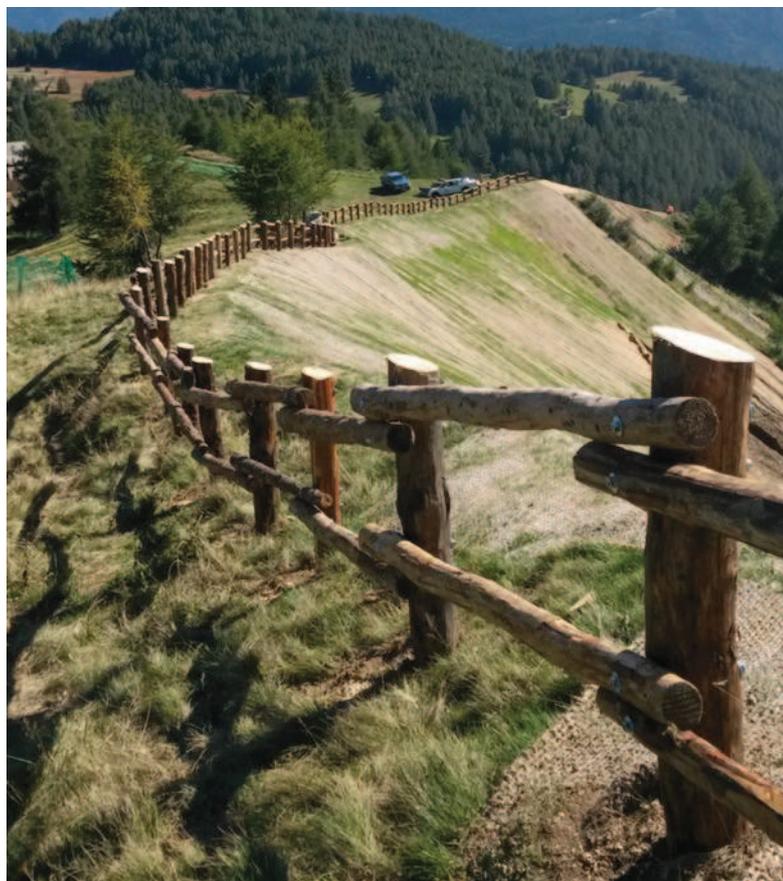
**Figura 49 Particolare della staccionata realizzata lungo il ciglio di frana**

Come opera conclusiva della sistemazione è stata realizzata, lungo l'intero ciglio di frana, una staccionata a salvaguardia di persone e animali che transiteranno in quell'area, evitando che accidentalmente essi possano cadervi e ferirsi, poiché le pendenze sono rimaste comunque importanti (Figura 49).

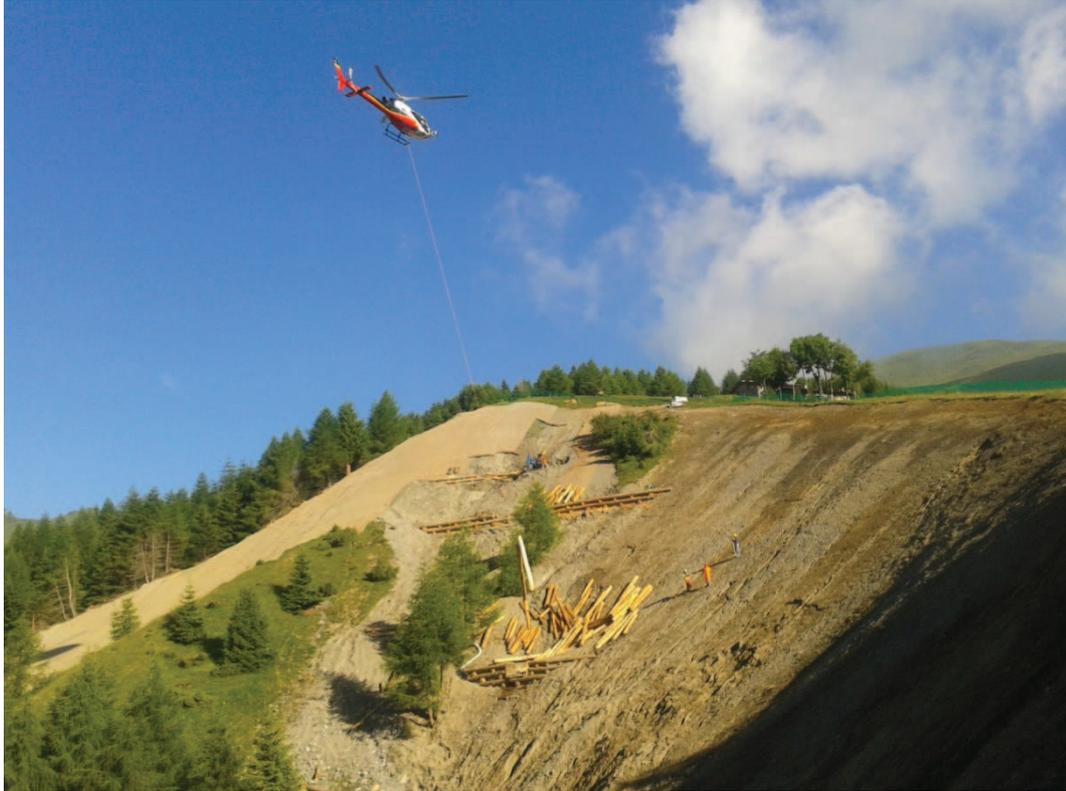
Per l'approvvigionamento di materiale da costruzione al cantiere, anche in questo caso, ci si è avvalsi dell'utilizzo dell'elicottero poiché non era possibile, vista l'elevata acclività, l'utilizzo di autocarri o trattori forestali

**Figura 50** Trasporto del materiale con l'ausilio dell'elicottero.
